融安县石门水库除险加固工程

水土保持监测总结报告

建设单位：融安县水利局

监测单位：广西俊宸项目管理有限公司

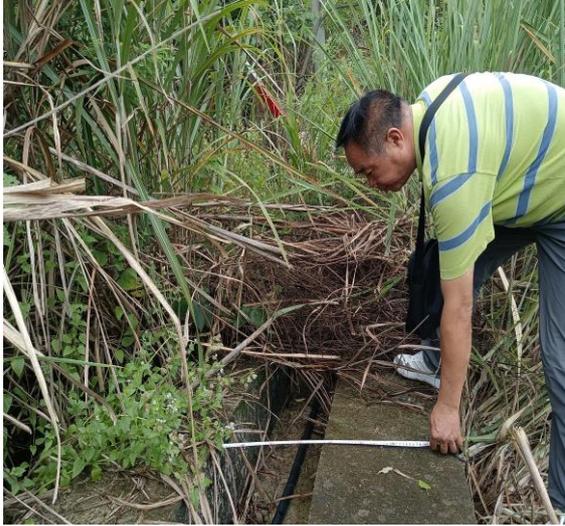
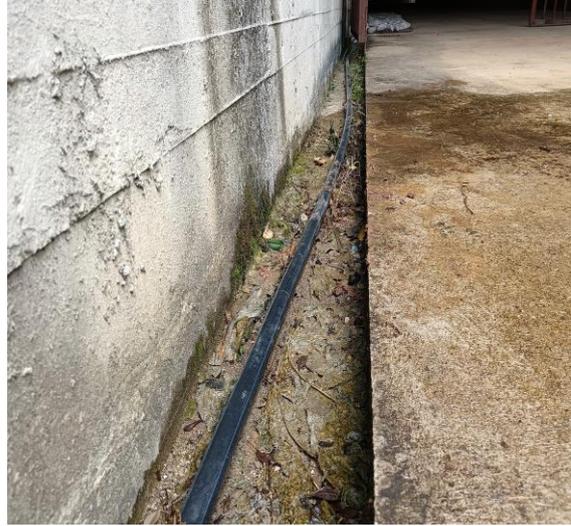
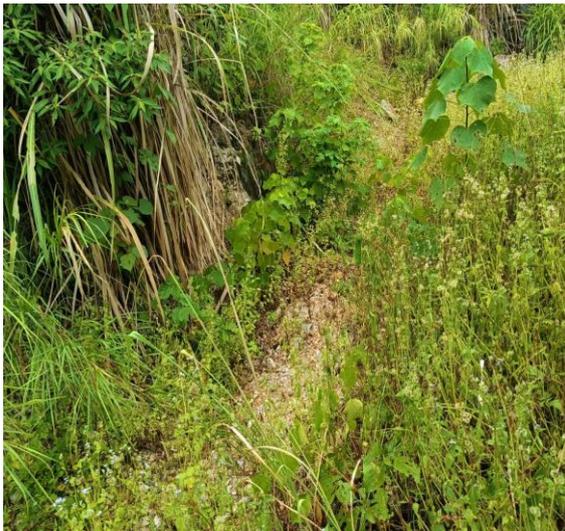
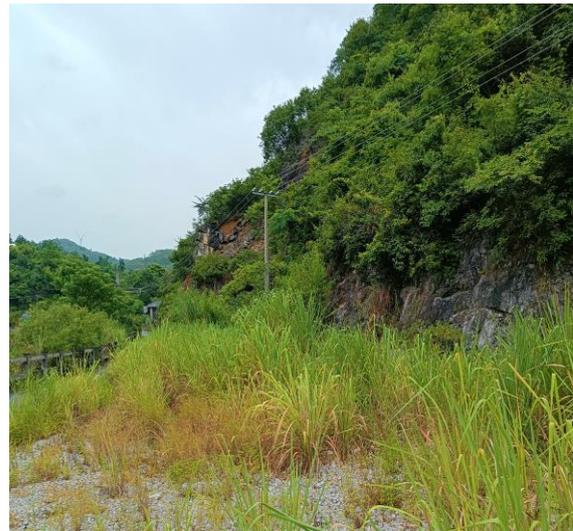
项目水土保持措施监测

的水土保持工程措施有土质排水沟 25.0m；截排水沟 205m；土地整治 0.02hm²；临时覆盖 850m²。
