柳城县国家气象观测站迁建项目

# 水土保持监测总结报告

建设单位：柳城县气象局

监测单位：广西俊宸项目管理有限公司

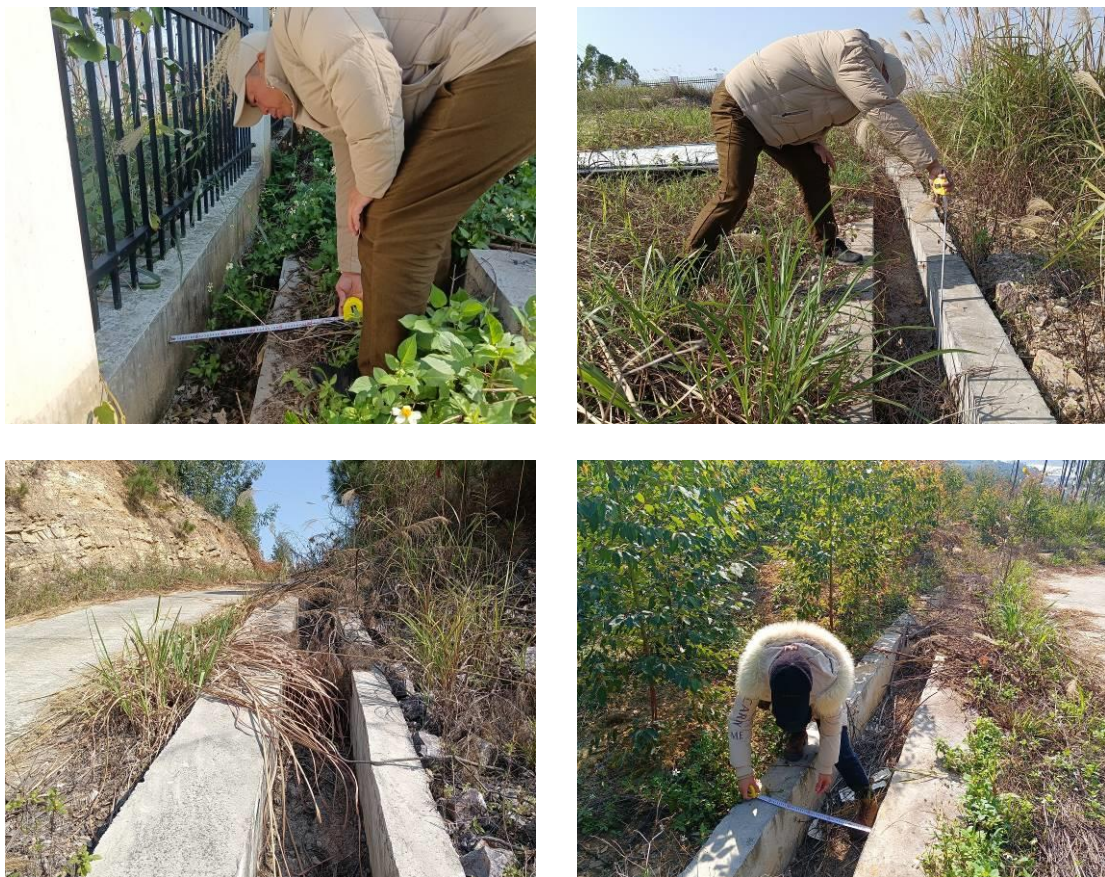
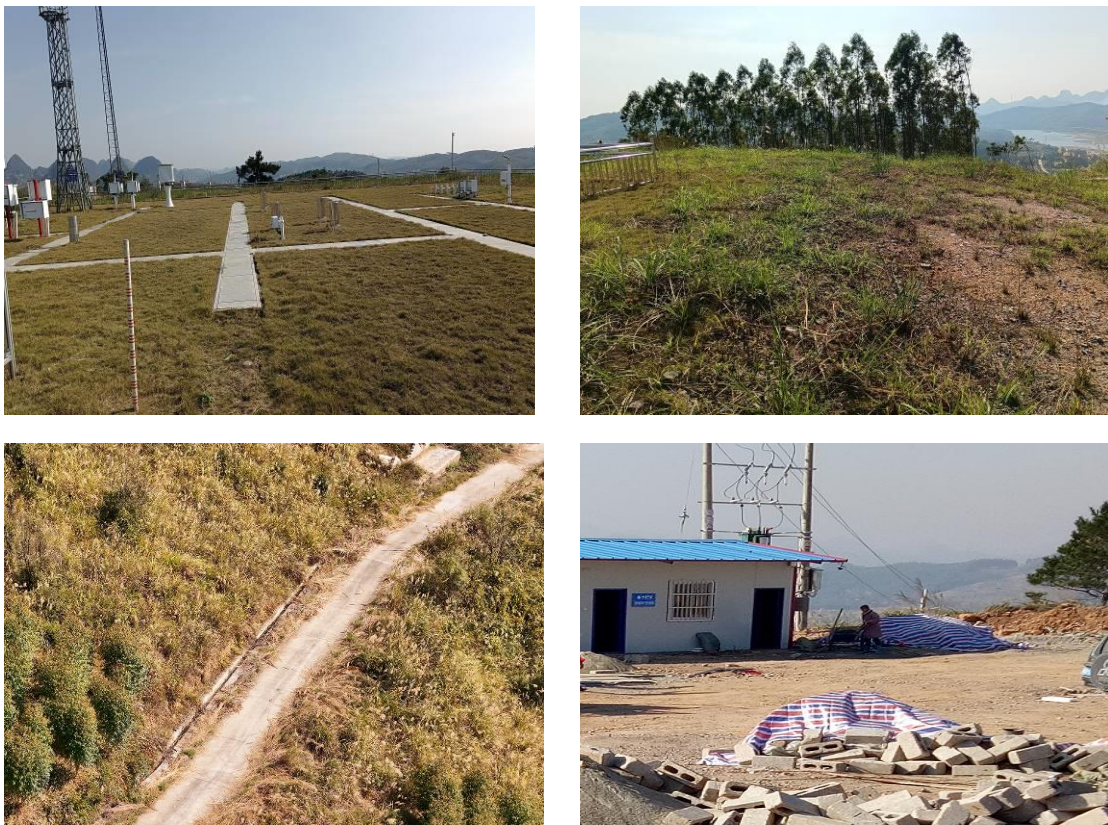
图 2.3-1 项目水土保持措施监测

本项目水土保持措施应对工程措施、植物措施和临时措施进行全面监测。监测内容包括措施类型、开（完）工日期、位置、规格、尺寸、数量、林草覆盖度（郁闭度）、防治效果、运行状况等。水土保持措施监测采用实地量测、遥感监测和资料分析的方法。柳城县国家气象观测站迁建项目实施的水土保持工程措施有表土剥离 200  $\text{m}^3$ 、绿化覆土 1700 $\text{m}^3$ 、砖砌排水沟 1364m、沉沙池 6 座，铺种草皮绿化 625 $\text{m}^2$ 、撒播草籽绿化 17635 $\text{m}^2$ ，彩条布覆盖 200 $\text{m}^2$ ，密目网覆盖 4950 $\text{m}^2$ 。详见表 2.3-1 及图 2.3-1。

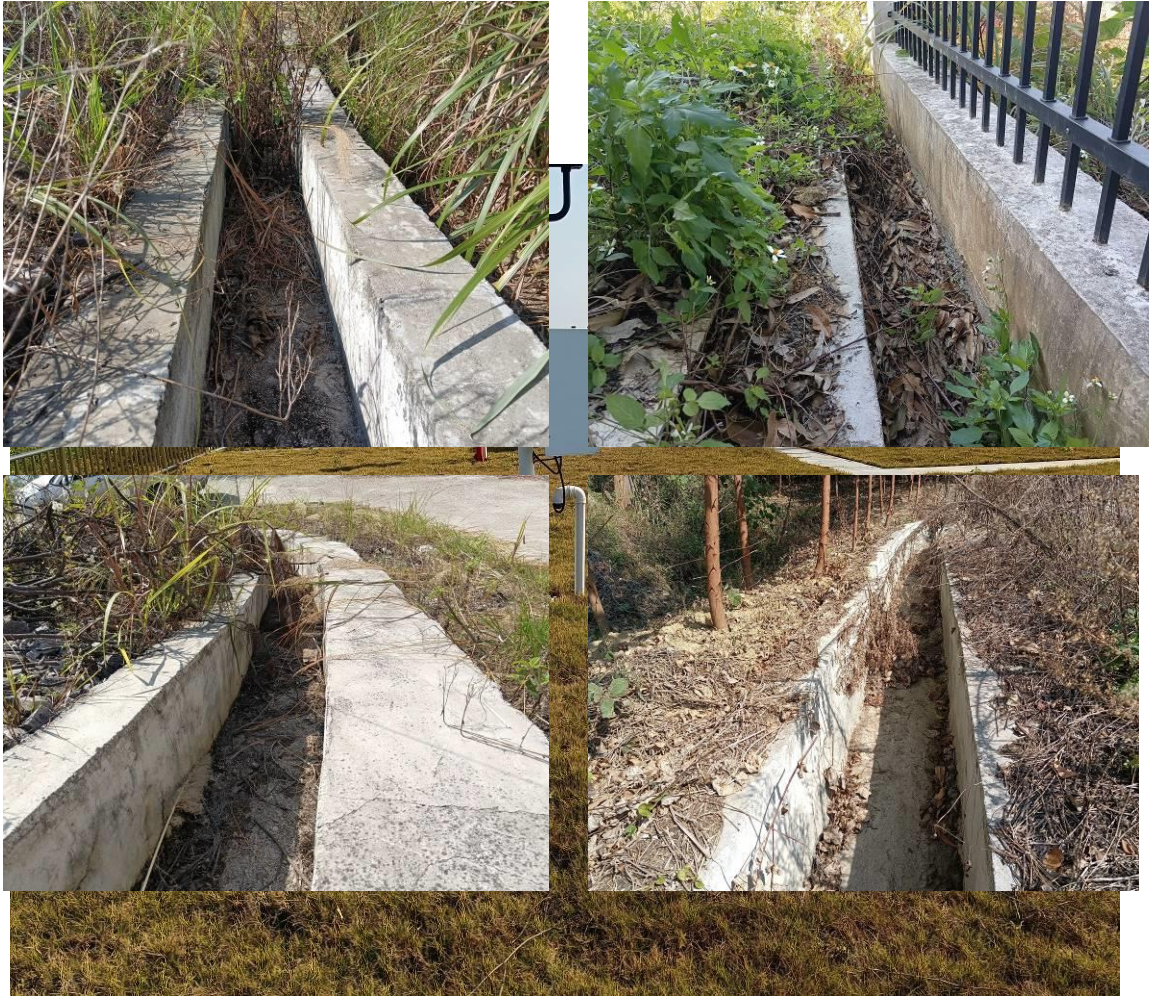
根据监测调查结果,完成的工程措施主要有:表土剥离 200 m<sup>3</sup>、绿化覆土 1700m<sup>3</sup>、砖砌排水沟 1364m、沉沙池 6 座、排水涵管 80m。

表土剥离 200 m<sup>3</sup>、绿化覆土 1700m<sup>3</sup>、砖砌排水沟 390m、沉沙池 3 座。
