2013 年第四批中央财政小型农田水利重点县柳江区

广西农垦新兴农场片区（二期）工程

# 水土保持监测总结报告

建设单位：柳州市柳江区水利局

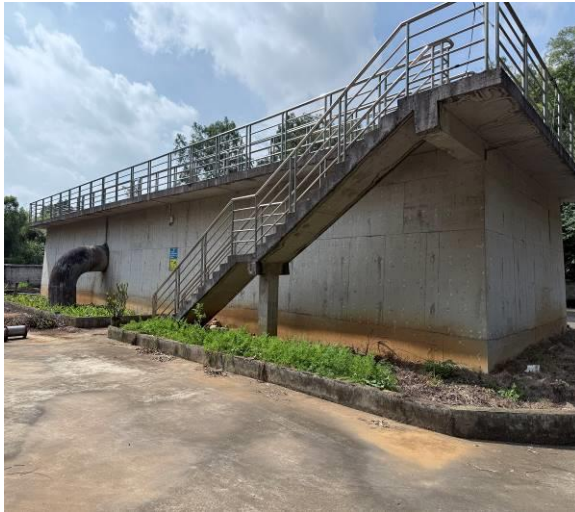
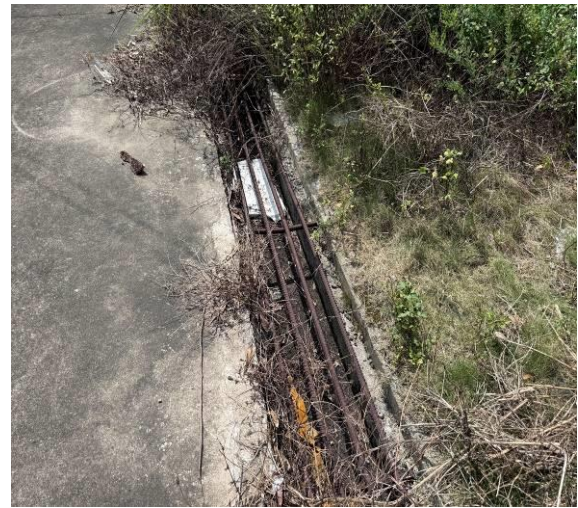
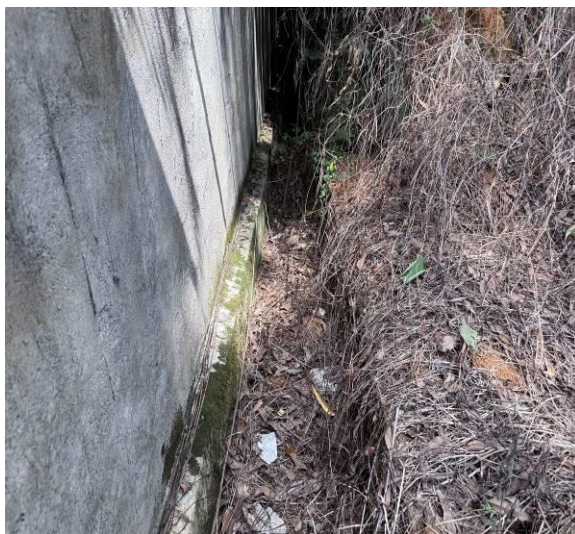
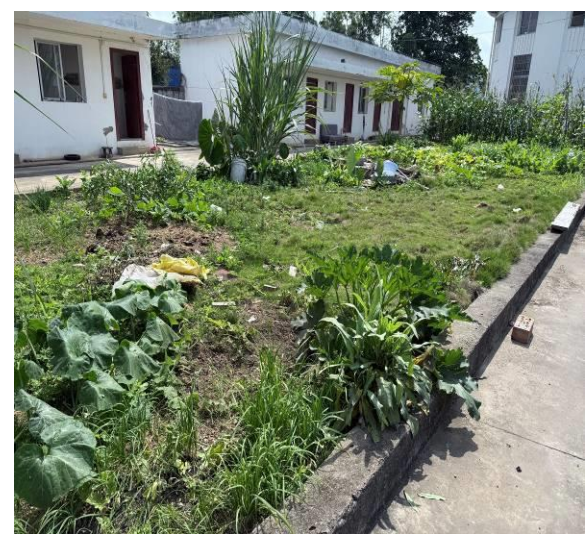
项目水土保持措施监测

寸、数量、林草覆盖度（郁闭度）、防治效果、运行状况等。水土保持措施监测采用实地量测、遥感监测和资料分析的方法。本项目实施的水土保持工程措施有表土剥离 1.27 万  $\text{m}^3$ ，绿化覆土 1.27 万  $\text{m}^3$ ，排水沟 300m；绿化 4.22 $\text{hm}^2$ ；临时彩条布覆盖 1105 $\text{m}^2$ 。
