柳州奕程仓储产业园

# 水土保持监测总结报告

建设单位：柳州奕程仓储有限公司

监测单位：柳州中颖工程技术咨询服务有限公司

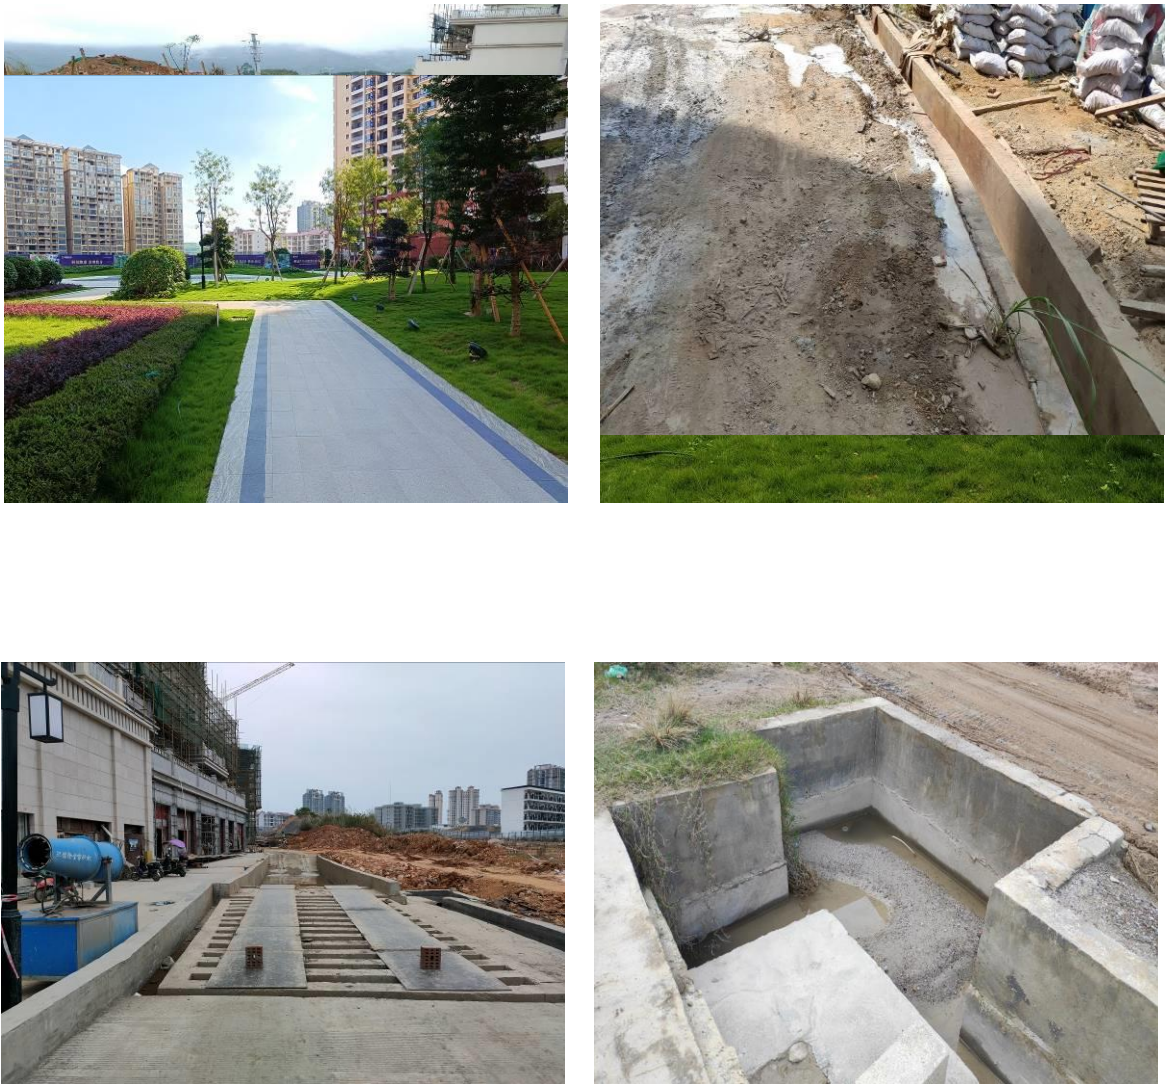
图 2.3-1 项目水土保持措施监测

柳州奕程仓储产业园水土保持措施应对工程措施、植物措施和临时措施进行全面监测。监测内容包括措施类型、开（完）工日期、位置、规格、尺寸、数量、林草覆盖度（郁闭度）、防治效果、运行状况等。水土保持措施监测采用实地量测、遥感监测和资料分析的方法。柳州奕程仓储产业园实施的水土保持措施有：绿化覆土  $3400\text{m}^3$ ，表土剥离  $2000\text{m}^3$ ，排水沟  $393\text{m}$ ，景观绿化  $11312.06\text{m}^2$ ，三维植草  $2643.93\text{m}^2$ ，基坑临时排水沟  $230\text{m}$ ，台阶排水沟  $192\text{m}$ ，临时砖砌排水沟  $306\text{m}$ ，临时排水沟  $331\text{m}$ ，临时沉沙池 6 座，洗车池 2 座，排水涵管  $72\text{m}$ ，密目网覆盖  $2680\text{m}^2$ ，临时撒播草籽  $0.13\text{hm}^2$ 。详见图 2.3-1。

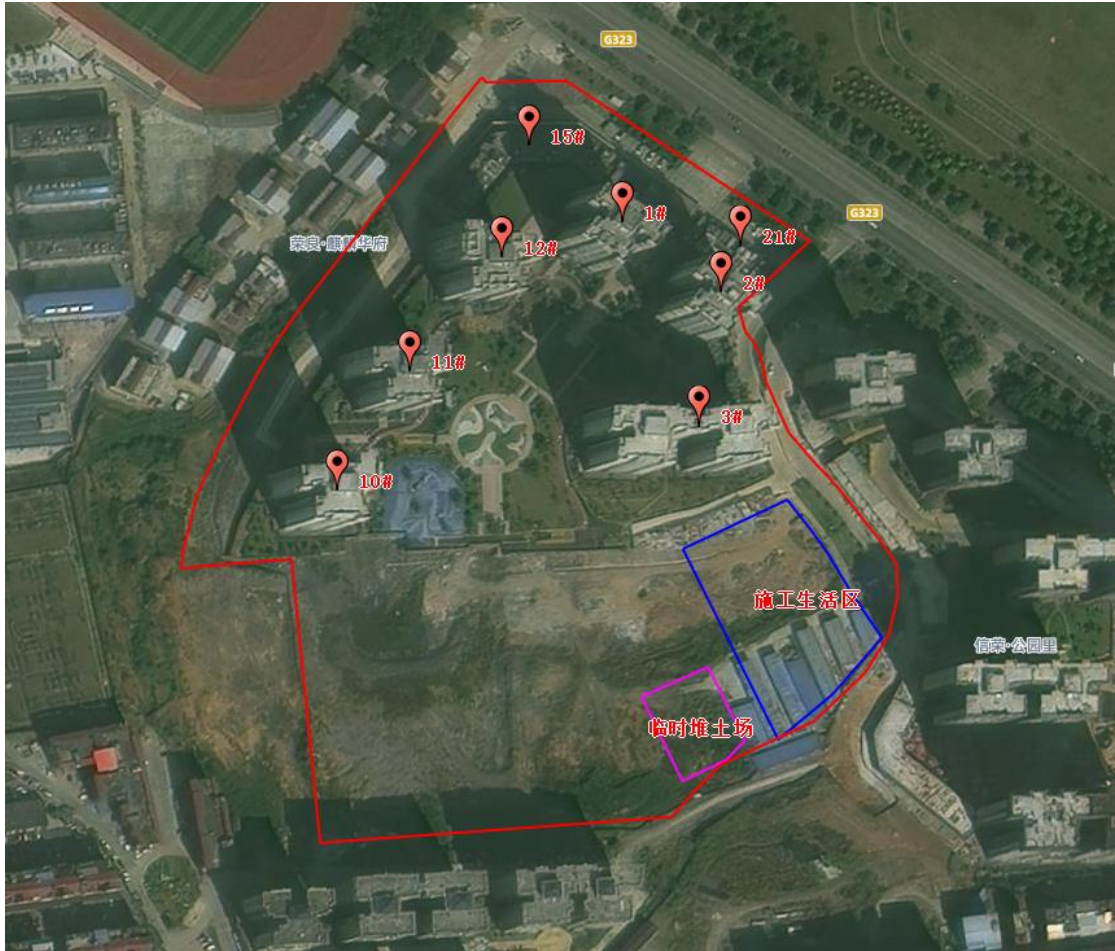
图 2.4-1 柳州奕程仓储产业园遥感监测

按照《水土保持遥感监测技术规范》(SL592-2012)，选择影像清晰、反差适中、时相好、各项指标均能符合要求、容易辨别地类地物的遥感影像。通过专业软件提取数据，包括项目区扰动面积、道路长度等，对项目区进行长期性、持续性的观测，详见图 2.4-1。

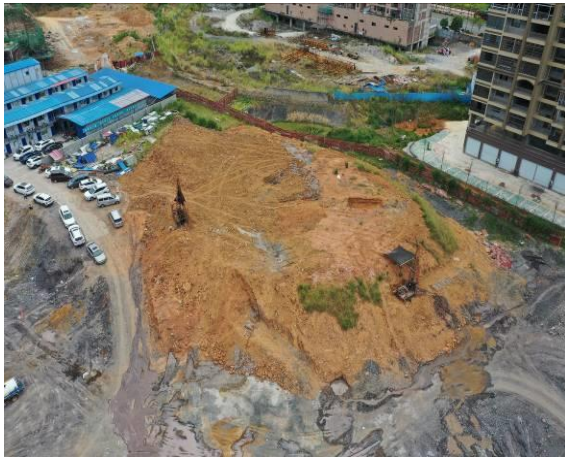
| 防治分区 | | 工程措施 | 单位 | 数量 | 实施时间 |
|---|---|---|---|---|---|
| | 二期工程 | 表土剥离 | m <sup>3</sup> | 2000 | 2022.4-2022.6 |

表土剥离集中堆放

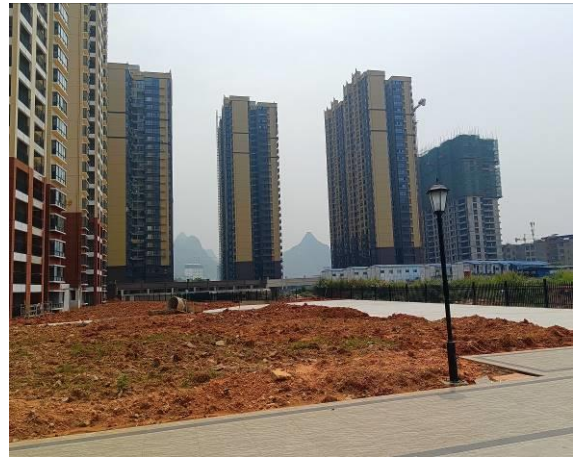
| 防治分区 | | 工程措施 | 单位 | 数量 | 实施时间 |
|---|---|---|---|---|---|
| 主体工程区 | 一期工程 | 绿化覆土 | m <sup>3</sup> | 3400 | 2021.10-2024.5 |

绿化覆土

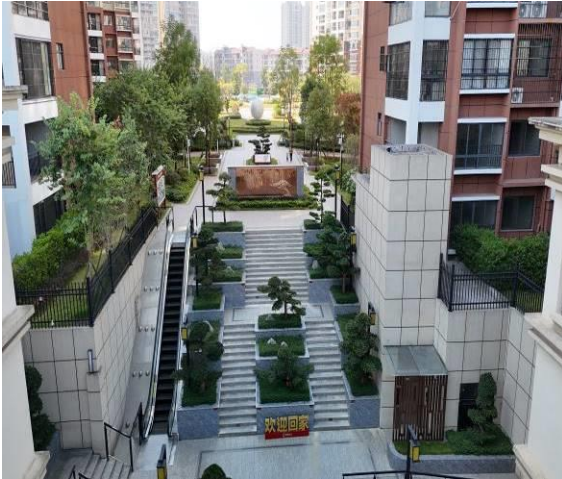
| 防治分区 | | 植物措施 | 单位 | 数量 | 实施时间 |
|---|---|---|---|---|---|
| 主体工程区 | 一期工程 | 景观绿化 | m <sup>2</sup> | 11312.06 | 2021.10-2024.5 |

景观绿化

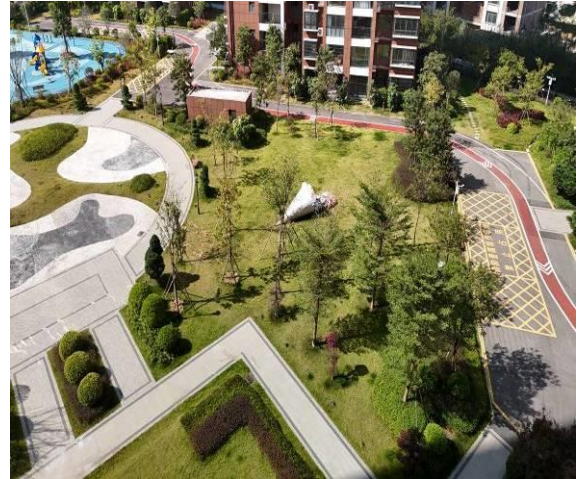
景观绿化

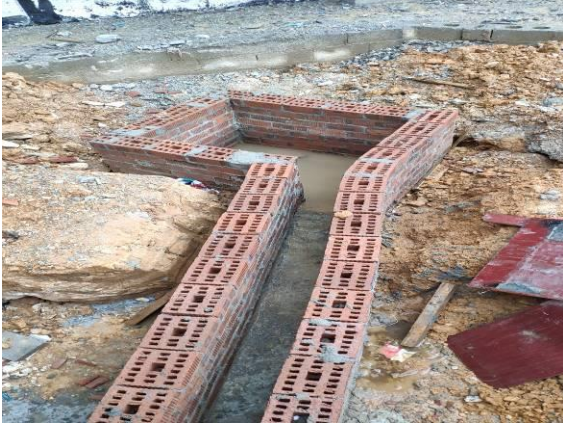
临时沉砂池

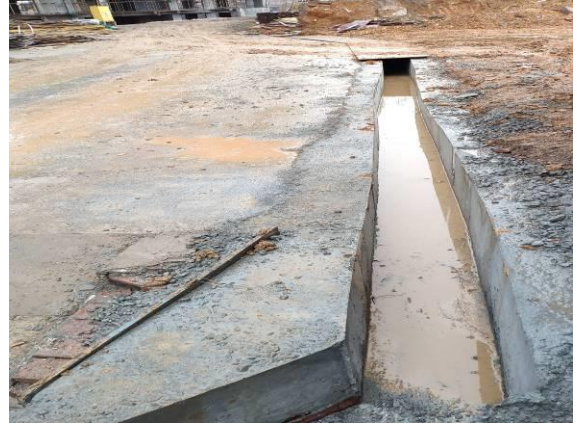
砌砖临时排水沟

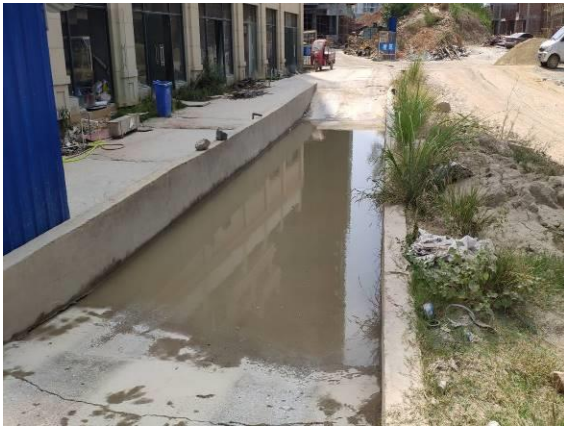
洗车池

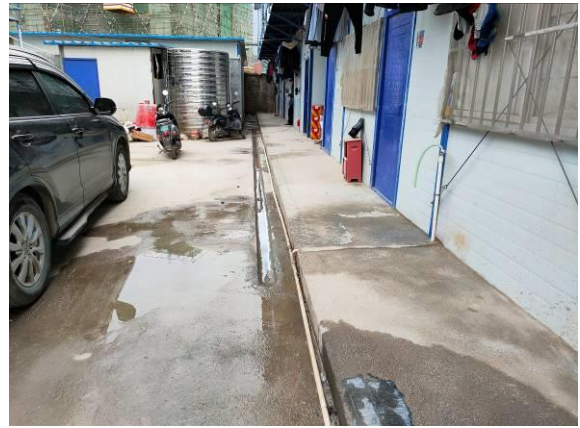
施工生活区临时排水沟
